**PROJEKT BUDOWLANY
RENOWACJI ELEWACJI WIEŻY
KOŚCIOŁA P.W. ZWIASTOWANIA PANA W ŻARNOWCU**

Gdańsk, luty 2018

Przedmiotem inwestycji jest renowacja elewacji wieży kościoła p.w. Zwiastowania Pana w Żarnowcu

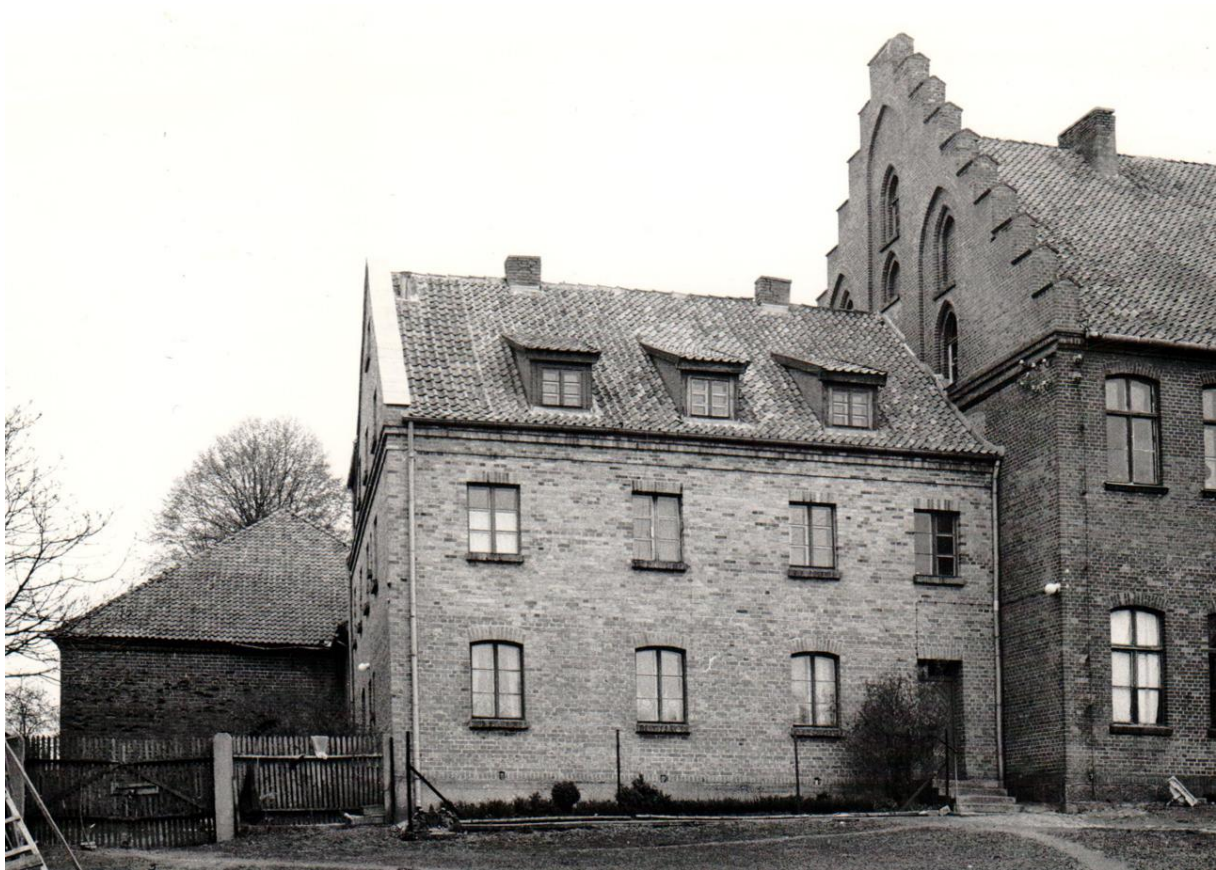
Fot. 3. Budynek mieszkalny z l. 1957-59, stan 1970 r.

Po prawej stronie neogotycki szczyt z 1898 r. wzorowany na rozebranym (w l. 1846-47) szczycie wschodnim skrzydła północnego.

Po lewej stronie widoczna ściana zachodnia skrzydła północnego jeszcze bez istniejącej od I połowy lat 90-tych XX w. otwartej przybudówki w postaci okazałego zadaszenia nad współczesną klatką schodową prowadzącą na poddasze, do kaplicy zakonnej.
